# PROYECTO CONSTRUCCIÓN CART PATH EN CAMPO DE GOLF SECTOR BOCONÓ

## ESTUDIO DE SUELOS

Municipio de Villa del Rosario – Norte de Santander – octubre de 2025

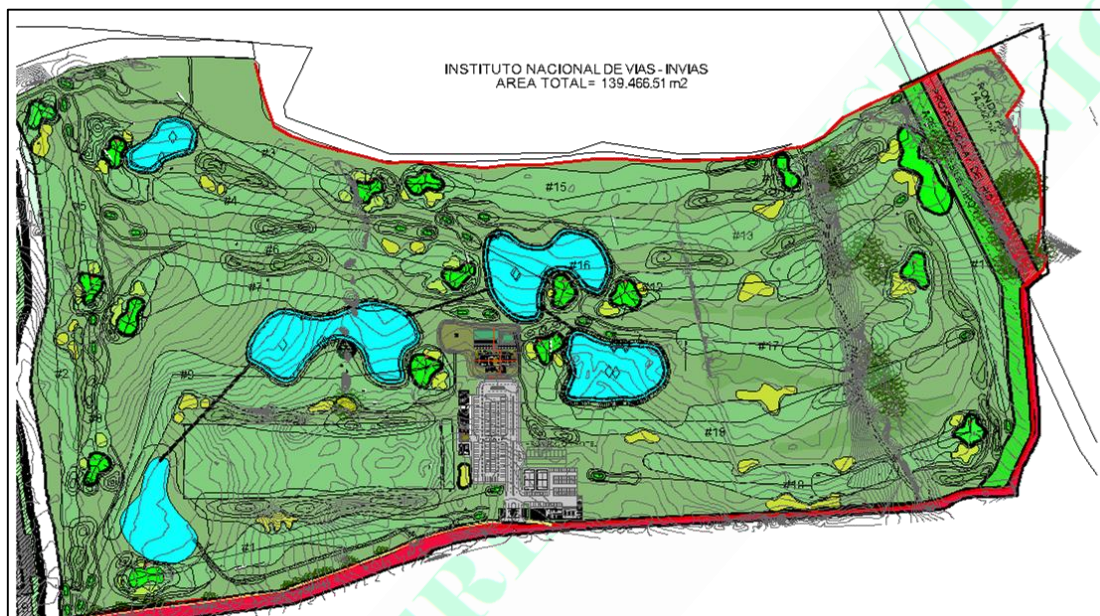
Imagen 1. Campo de golf proyección inicial del proyecto.

El proyecto consiste en la pavimentación de 3.000 metros distribuidos a lo largo y ancho del campo de golf, estos se desarrollarán progresivamente entre cada hoyo, tal como se ilustra a continuación

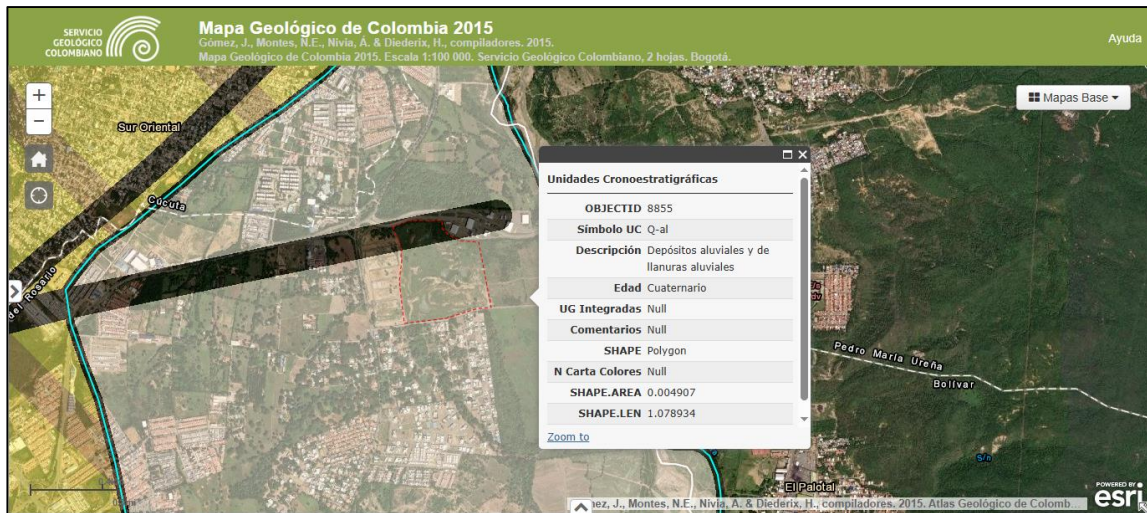
Imagen 5. Unidades geológicas presentes en el municipio. / Fuente: SGC<sup>1</sup>

La zona de estudio reposa sobre depósitos aluviales y de llanuras aluviales, perteneciente a una formación reciente del periodo cuaternario (Qal), que si bien es cierto, que se haya en la zona, no se presentó hasta las profundidades alcanzadas en este estudio de suelos, por el contrario, las exploraciones demostraron depósitos de suelos arcillosos con contenido de arena y con plasticidades medias a bajas, este corresponde a material de relleno depositado en la zona para la modelación del campo, este material presente corresponde a suelos de la Formación Guayabo (Tmg), traídos al predio desde zonas aledañas cercanas.

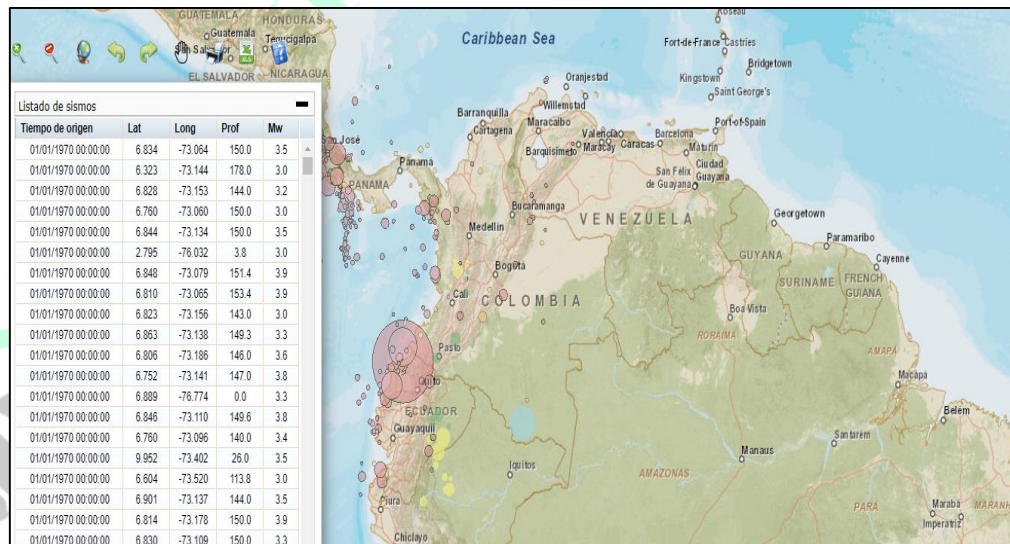
Imagen 6. Registro de Sismos Históricos de Magnitud mayor o igual a 4.0

Se observa que la mayor actividad sísmica en el área de influencia regional corresponde a la falla frontal de la cordillera Oriental y al nido sísmico de Bucaramanga. Para el caso del presente proyecto se determinan los resultados del Estudio General de Amenaza Sísmica de Colombia, donde se presentan los siguientes parámetros para la zona de estudio:

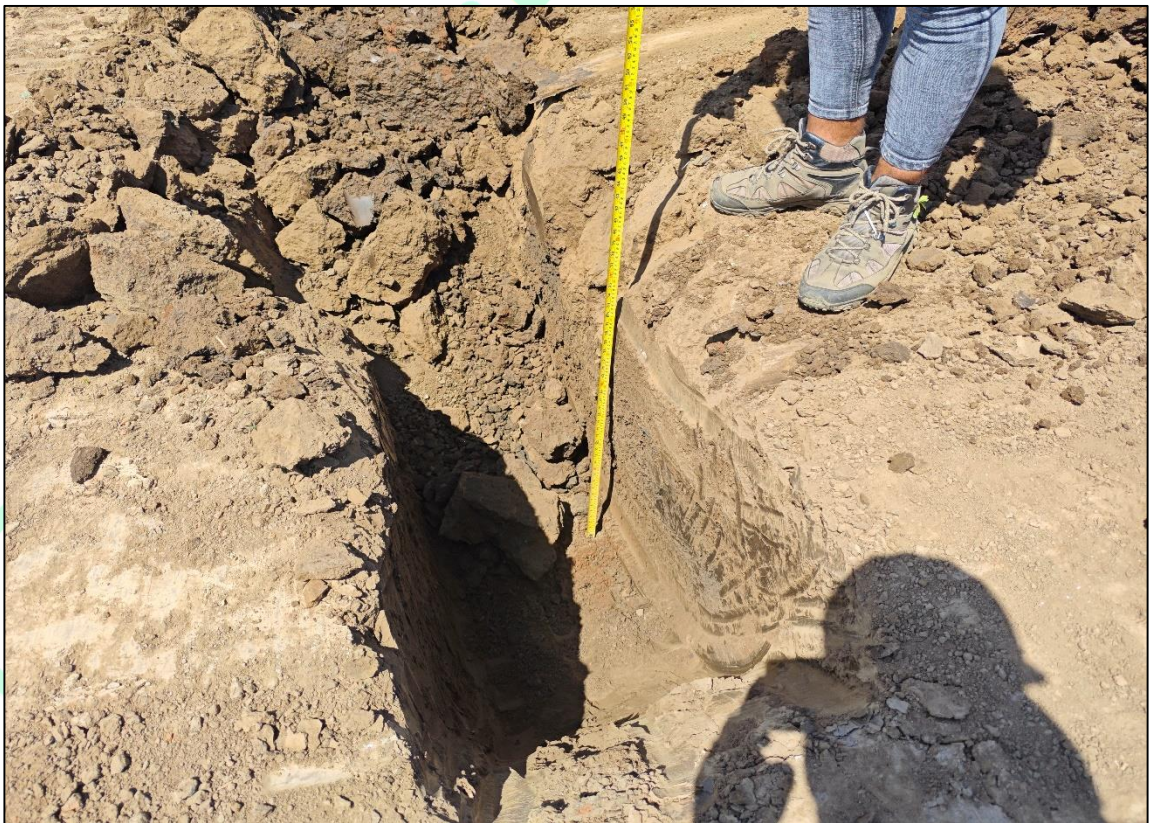
Imagen 9. Apique 1 terminado y medición de perfil estratigráfico.

Esta excavación alcanzó una profundidad máxima de 1.00 metros, a lo largo del cual se halló un estrato, este se presentó desde 0.00 hasta 1.00 metros correspondiente a una Arcilla arenosa color marrón, plasticidad baja, estado de consistencia superior al límite plástico, con valor de CBR 4.83%.

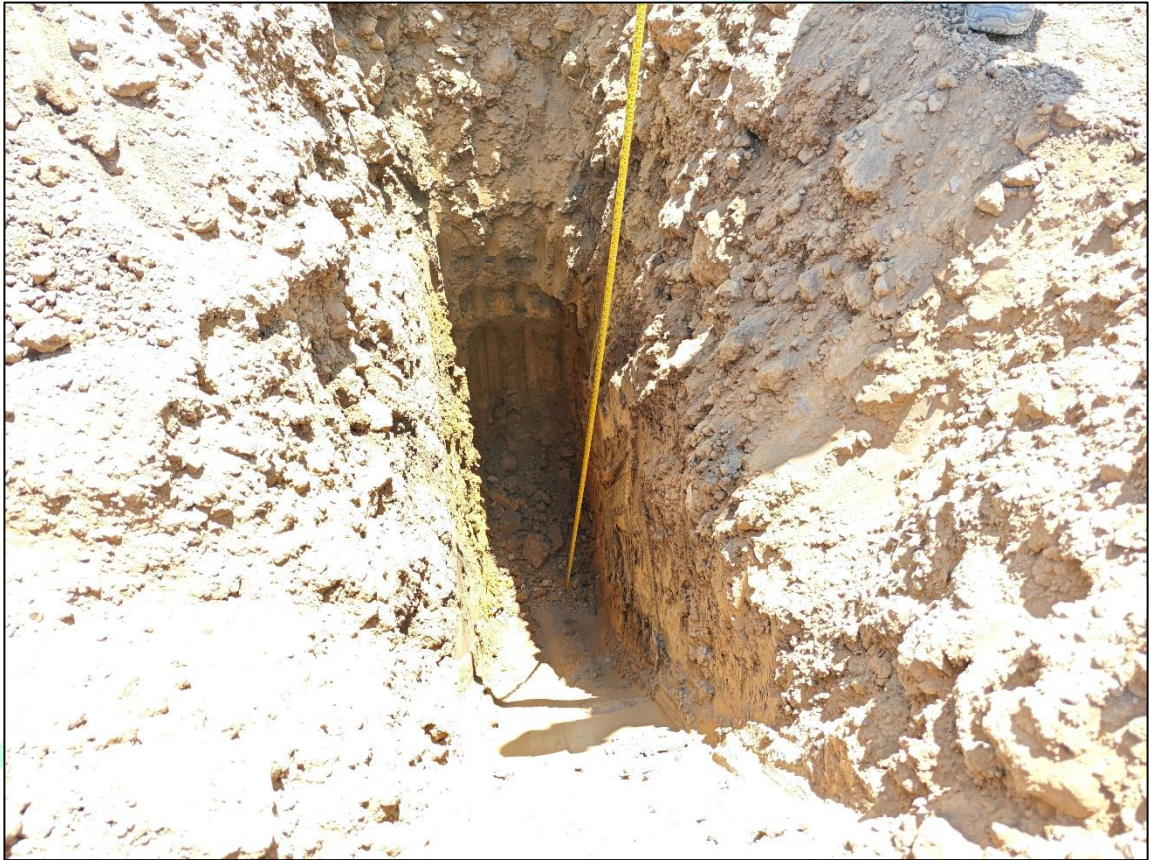
Imagen 10. Apique 2 terminado y medición de perfil estratigráfico.

Esta excavación alcanzó una profundidad máxima de 3.00 metros, a lo largo del cual se hallaron tres estratos, el más superficial correspondiente a una capa de relleno arcilloso suelto, este manto presentó un espesor de 0.50 metros (de este manto no se tomaron muestras por considerarse irrelevante para uso de ingeniería), subyacente a esta capa desde 0.50 y hasta 2.20 metros se halló una Arcilla arenosa color marrón, plasticidad baja, estado de consistencia inferior al límite plástico con valor de cohesión  $73.98 \text{ kN/m}^2$  y peso unitario de  $15.99 \text{ kN/m}^3$ , por ultimo de 2.20 hasta 3.00 metros se halló una Arcilla arenosa color naranjado, plasticidad baja, estado de consistencia superior al límite plástico con valor de cohesión  $54.86 \text{ kN/m}^2$  y peso unitario de  $15.79 \text{ kN/m}^3$ .

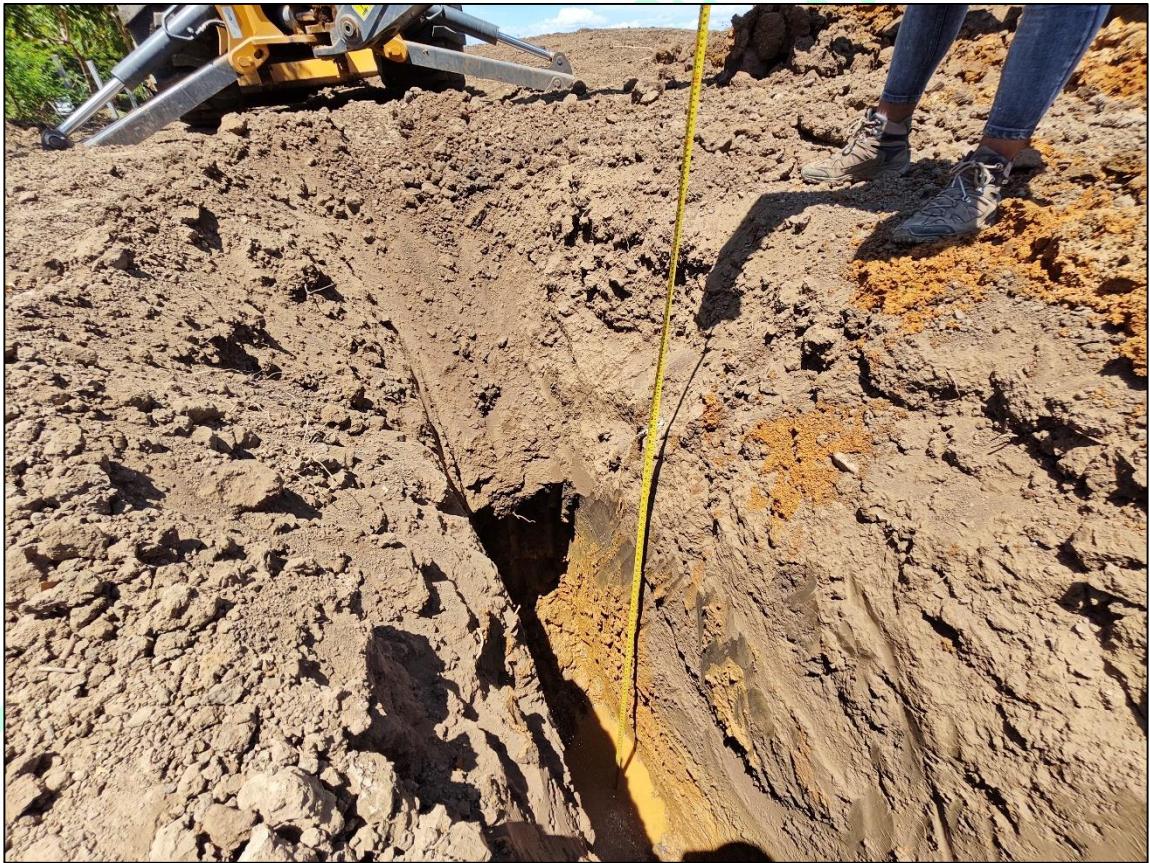
Imagen 11. Apique 3 terminado y medición de perfil estratigráfico.

Esta excavación alcanzó una profundidad máxima de 3.00 metros, a lo largo del cual se hallaron tres estratos, el más superficial correspondiente a una capa de relleno arcilloso suelto, este manto presentó un espesor de 0.50 metros (de este manto no se tomaron muestras por considerarse irrelevante para uso de ingeniería), subyacente a esta capa desde 0.50 y hasta 1.60 metros se halló una Arcilla arenosa color marrón con vetas naranjadas, plasticidad baja, estado de consistencia superior al límite plástico con valor de cohesión  $36.33 \text{ kN/m}^2$  y peso unitario de  $15.99 \text{ kN/m}^3$ , por ultimo de 1.60 hasta 3.00 metros se halló una Arcilla arenosa color naranjado, plasticidad baja, estado de consistencia superior al límite plástico con valor de cohesión  $32.25 \text{ kN/m}^2$  y peso unitario de  $15.85 \text{ kN/m}^3$ .

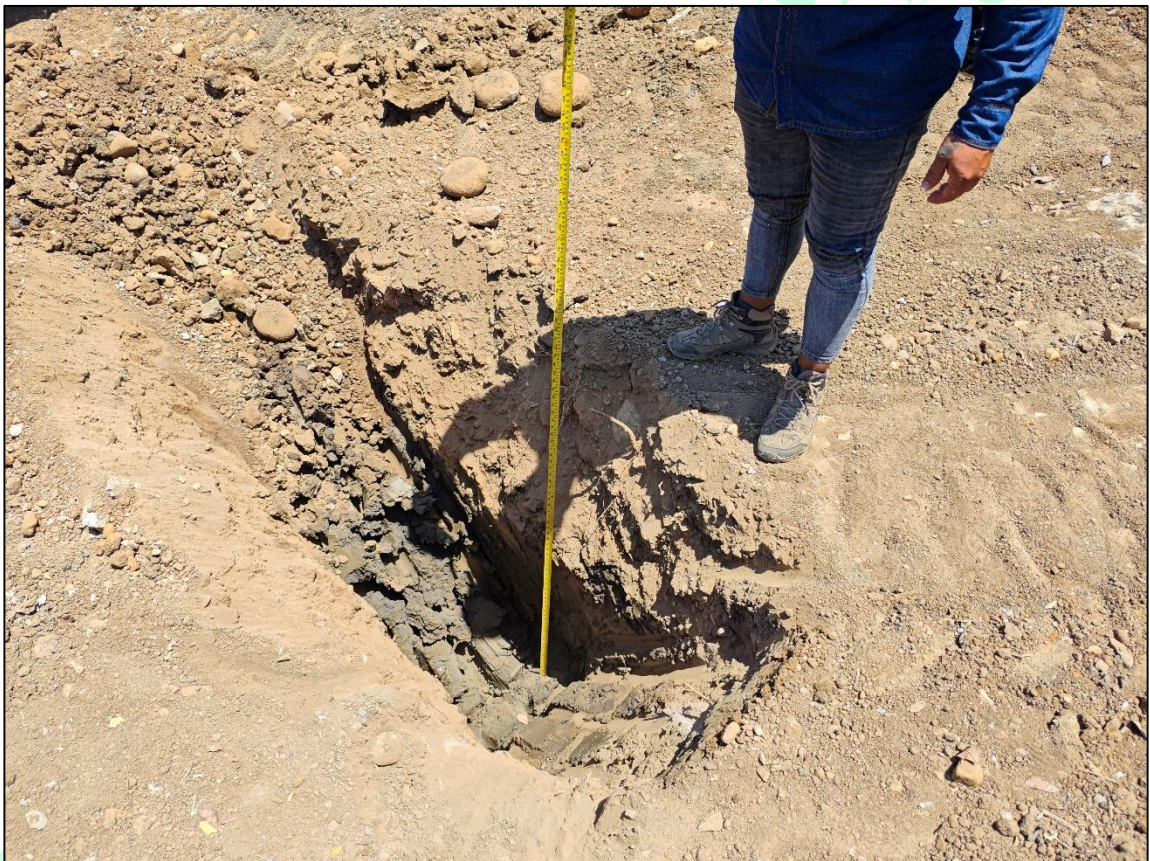
Imagen 12. Exploración Apique 4 terminada y medición de perfil estratigráfico.

Esta excavación alcanzó una profundidad máxima de 1.50 metros, a lo largo del cual se hallaron dos estratos, el más superficial correspondiente a una capa de relleno arcilloso suelto, este manto presentó un espesor de 0.50 metros (de este manto no se tomaron muestras por considerarse irrelevante para uso de ingeniería), subyacente a esta capa desde 0.50 y hasta 1.50 metros correspondiente a una Arcilla arenosa color marrón, plasticidad media, estado de consistencia superior al límite plástico, con valor de CBR 2.09%.

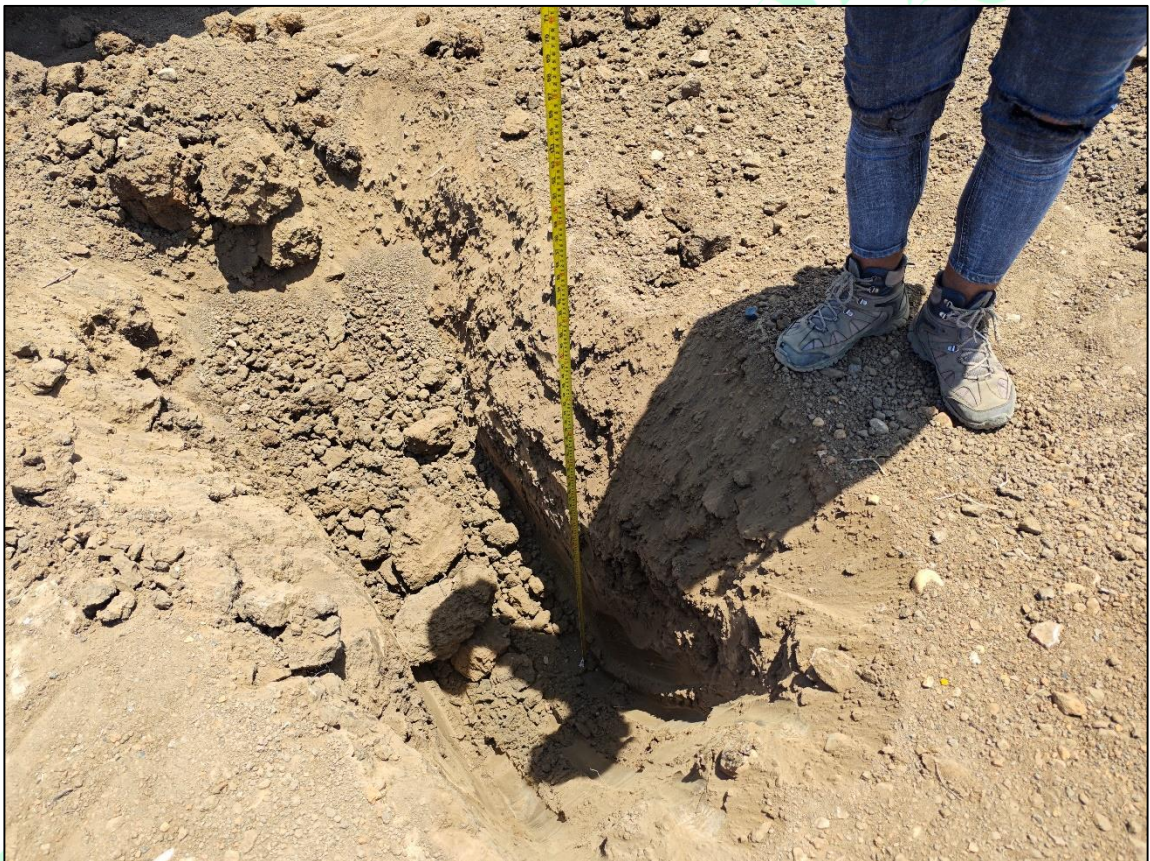
Imagen 13. Apique 5 terminado y medición de perfil estratigráfico.

Esta excavación alcanzó una profundidad máxima de 1.00 metros, a lo largo del cual se hallaron dos estratos, el más superficial correspondiente a una capa de relleno arcilloso suelto, este manto presentó un espesor de 0.50 metros (de este manto no se tomaron muestras por considerarse irrelevante para uso de ingeniería), subyacente a esta capa desde 0.50 y hasta 1.00 metros correspondiente a una Arcilla arenosa color marrón, plasticidad baja, estado de consistencia inferior al límite plástico, con valor de CBR 3.19%.

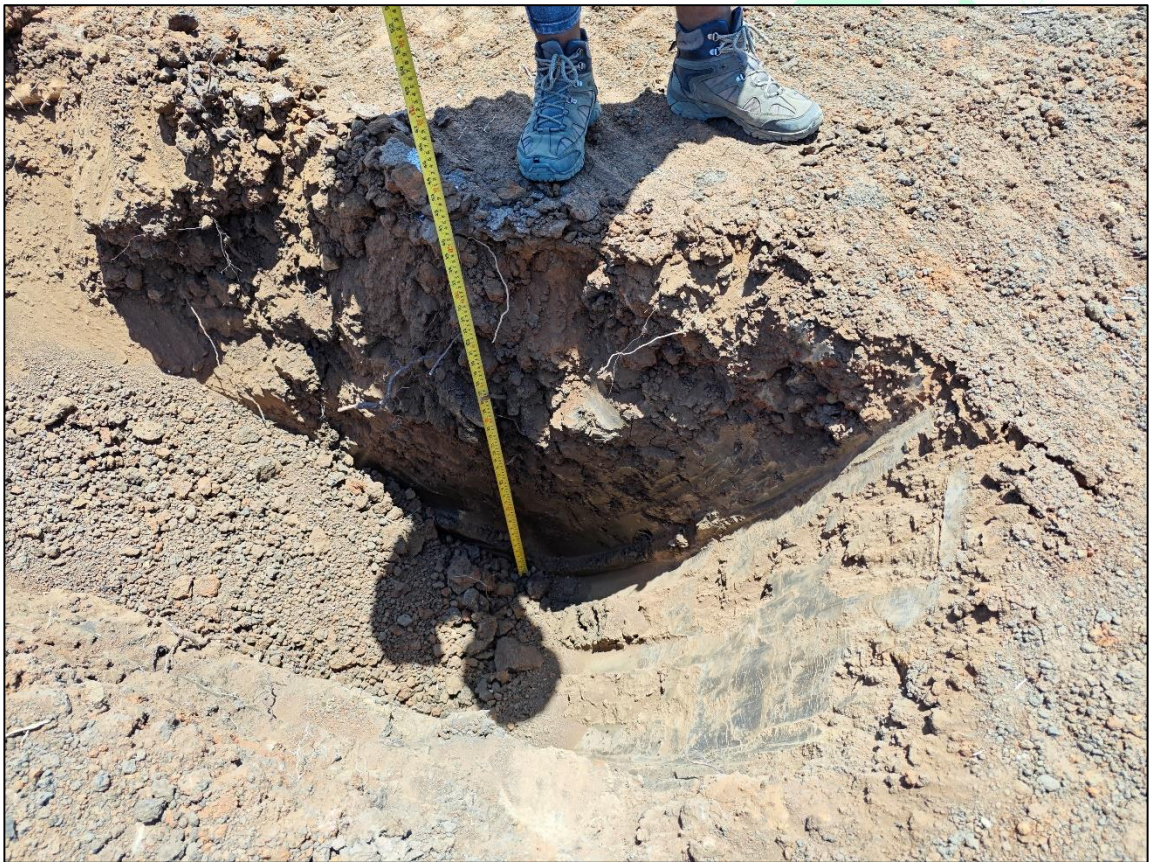
Imagen 14. Apique 6 terminado y medición de perfil estratigráfico.

Esta excavación alcanzó una profundidad máxima de 1.00 metros, a lo largo del cual se hallaron dos estratos, el más superficial correspondiente a una capa de relleno arcilloso suelto, este manto presentó un espesor de 0.50 metros (de este manto no se tomaron muestras por considerarse irrelevante para uso de ingeniería), subyacente a esta capa desde 0.50 y hasta 1.00 metros correspondiente a una Arcilla arenosa color marrón, plasticidad media, estado de consistencia inferior al límite plástico, con valor de CBR 7.55%.

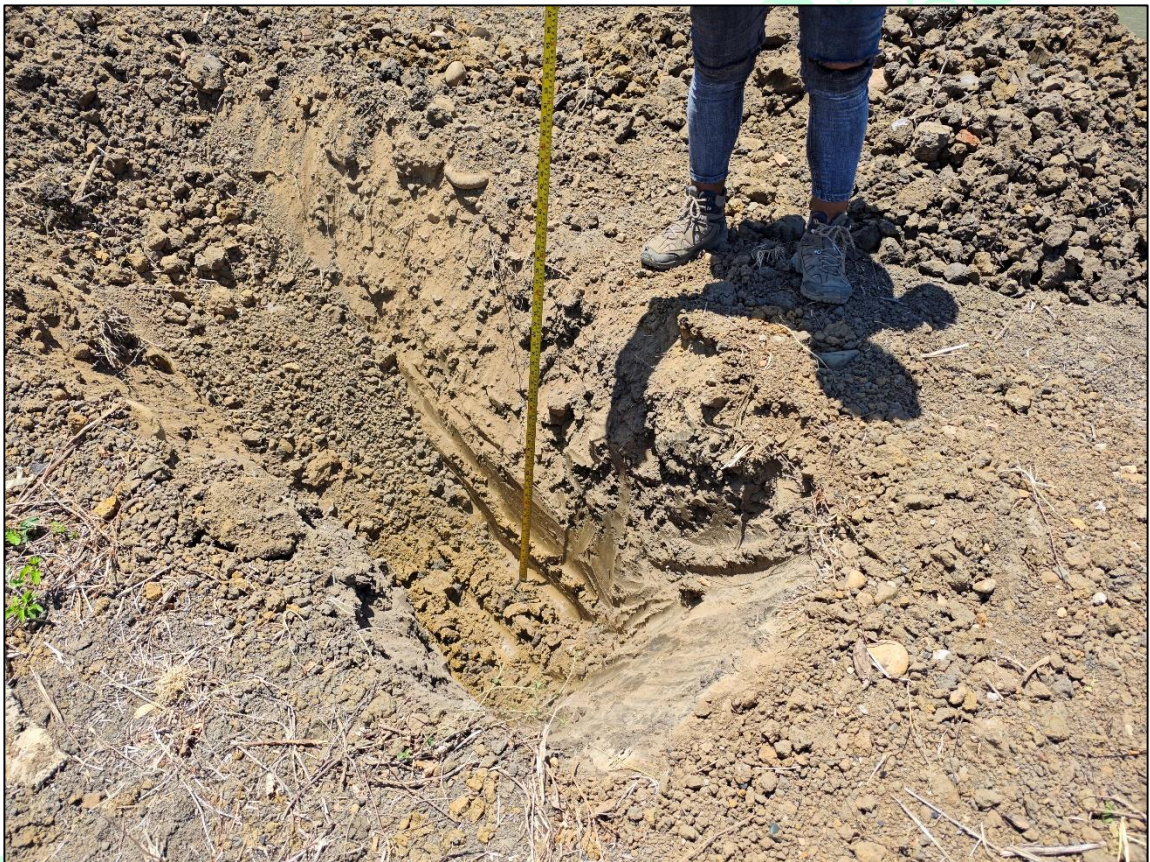
Imagen 15. Apique 7 terminado y medición de perfil estratigráfico.

Esta excavación alcanzó una profundidad máxima de 1.00 metros, a lo largo del cual se hallaron dos estratos, el más superficial correspondiente a una capa de relleno arcilloso suelto, este manto presentó un espesor de 0.40 metros (de este manto no se tomaron muestras por considerarse irrelevante para uso de ingeniería), subyacente a esta capa desde 0.40 y hasta 1.00 metros correspondiente a una Arcilla arenosa color marrón, plasticidad media, estado de consistencia inferior al límite plástico, con valor de CBR 5.94%.

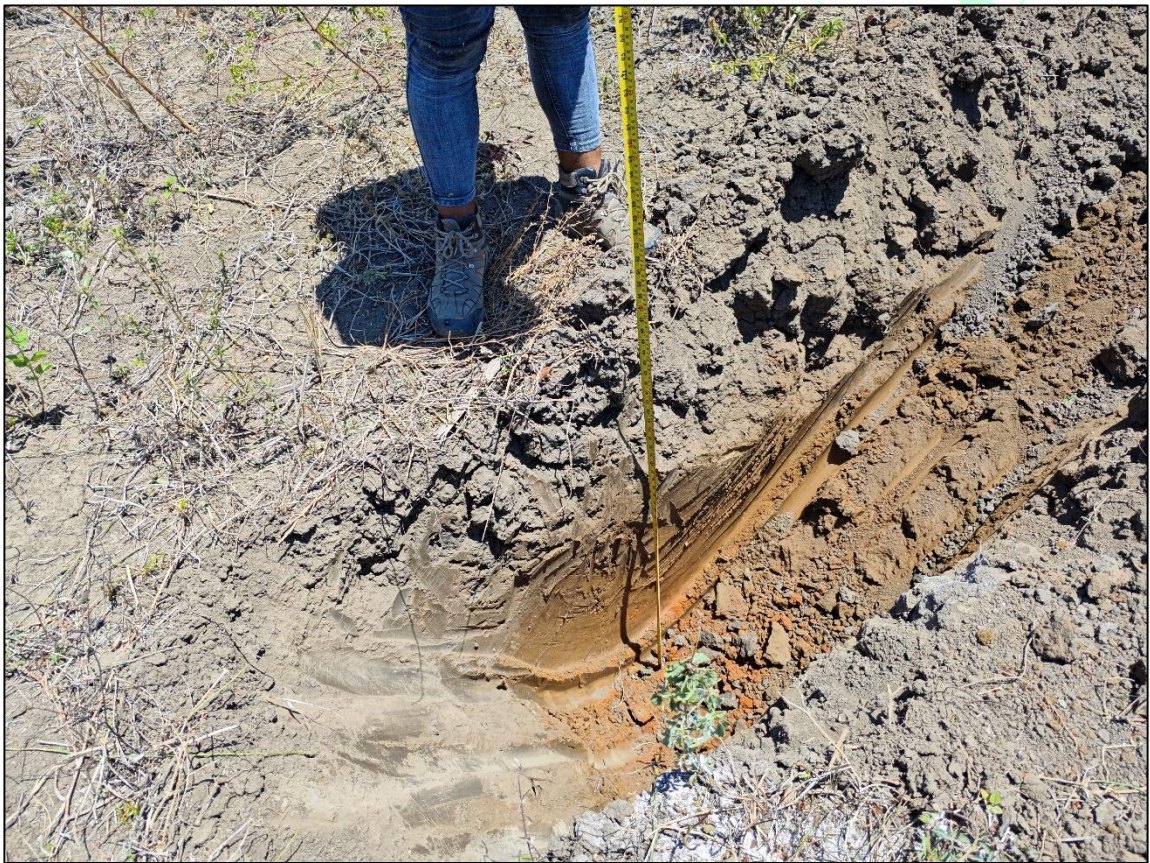
Imagen 16. Apique 8 terminado y medición de perfil estratigráfico.

Esta excavación alcanzó una profundidad máxima de 1.00 metros, a lo largo del cual se hallaron dos estratos, el más superficial correspondiente a una capa de relleno arcilloso suelto, este manto presentó un espesor de 0.40 metros (de este manto no se tomaron muestras por considerarse irrelevante para uso de ingeniería), subyacente a esta capa desde 0.40 y hasta 1.00 metros correspondiente a una Arcilla arenosa color naranjado, plasticidad baja, estado de consistencia inferior al límite plástico, con valor de CBR 8.45%.

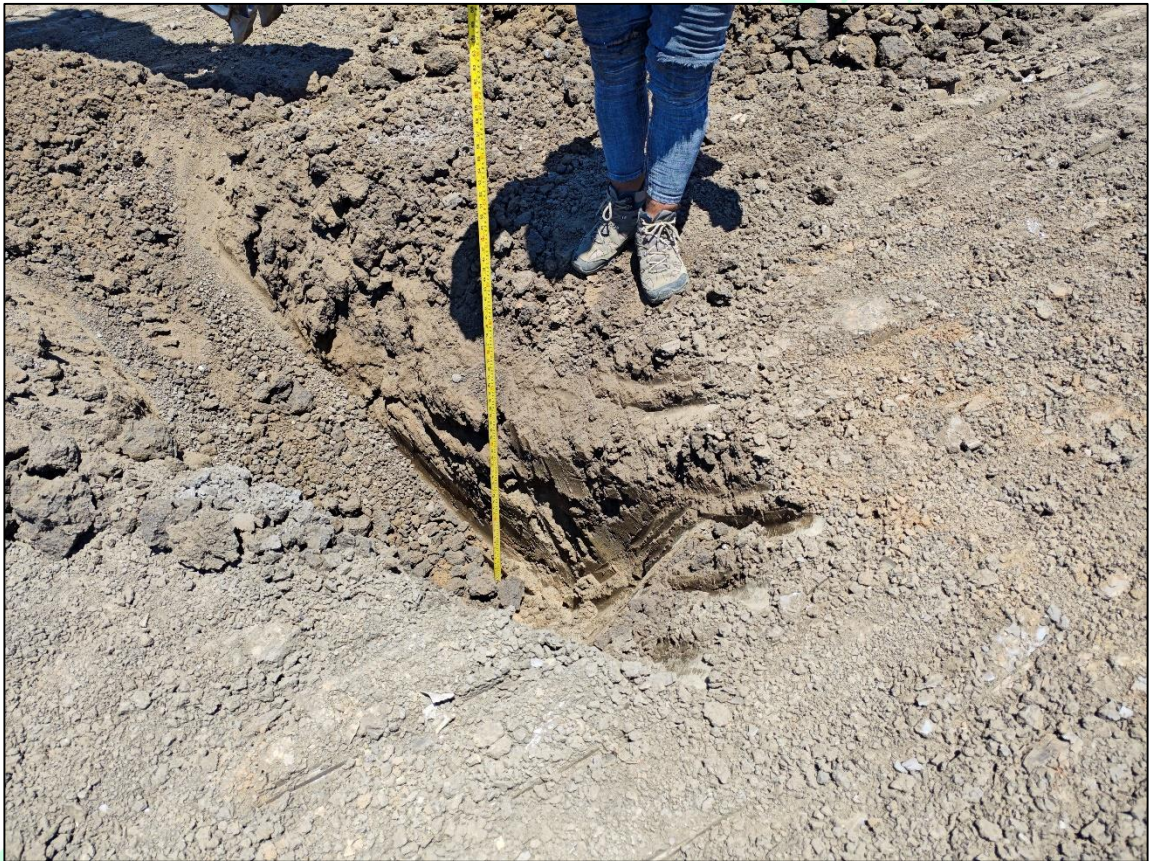
Imagen 17. Exploración Apique 9 terminada y medición de perfil estratigráfico.

Esta excavación alcanzó una profundidad máxima de 1.00 metros, a lo largo del cual se hallaron dos estratos, el más superficial correspondiente a una capa de relleno arcilloso suelto, este manto presentó un espesor de 0.30 metros (de este manto no se tomaron muestras por considerarse irrelevante para uso de ingeniería), subyacente a esta capa desde 0.30 y hasta 1.00 metros correspondiente a una Arcilla arenosa color marrón, plasticidad media alta, estado de consistencia inferior al límite plástico, con valor de CBR 11.92%.

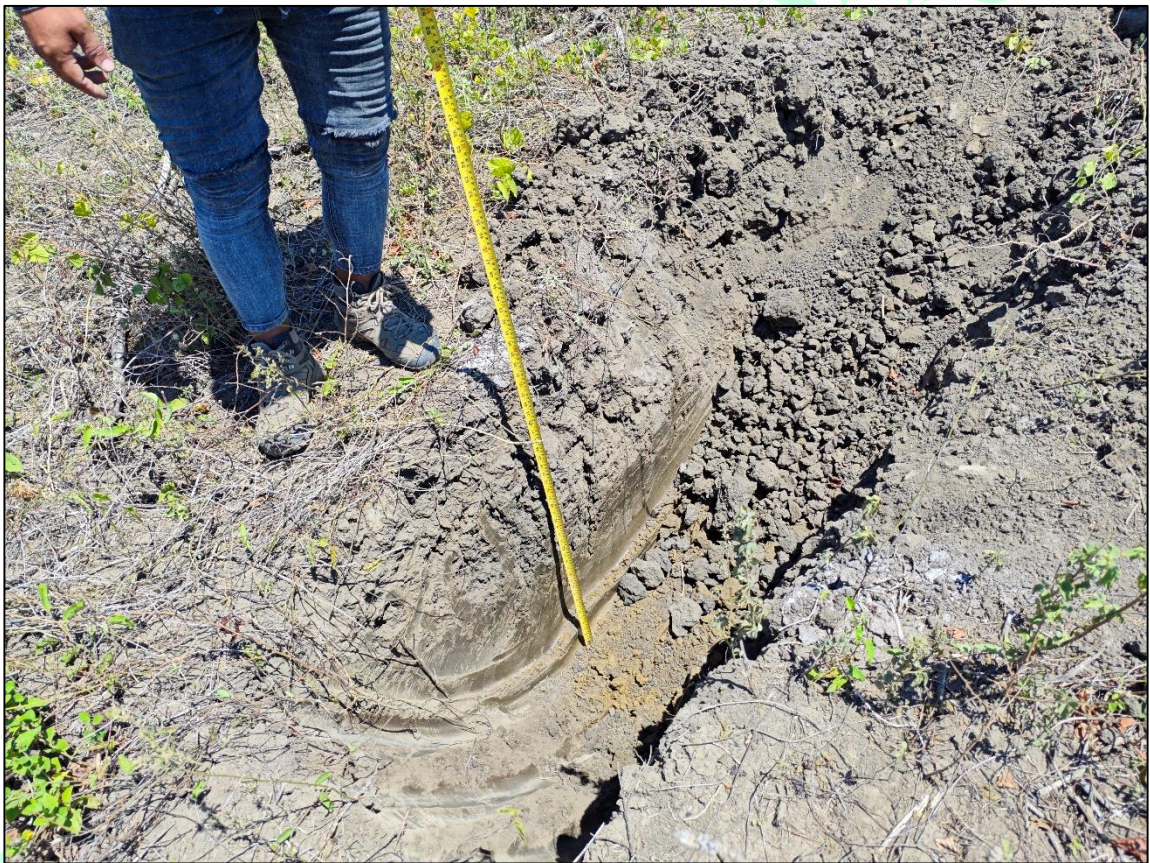
Imagen 18. Apique 10 terminado y medición de perfil estratigráfico.

Esta excavación alcanzó una profundidad máxima de 1.00 metros, a lo largo del cual se hallaron dos estratos, el más superficial correspondiente a una capa de relleno arcilloso suelto, este manto presentó un espesor de 0.30 metros (de este manto no se tomaron muestras por considerarse irrelevante para uso de ingeniería), subyacente a esta capa desde 0.30 y hasta 1.00 metros correspondiente a una Arcilla arenosa color marrón, plasticidad baja, estado de consistencia inferior al límite plástico, con valor de CBR 21.82%.

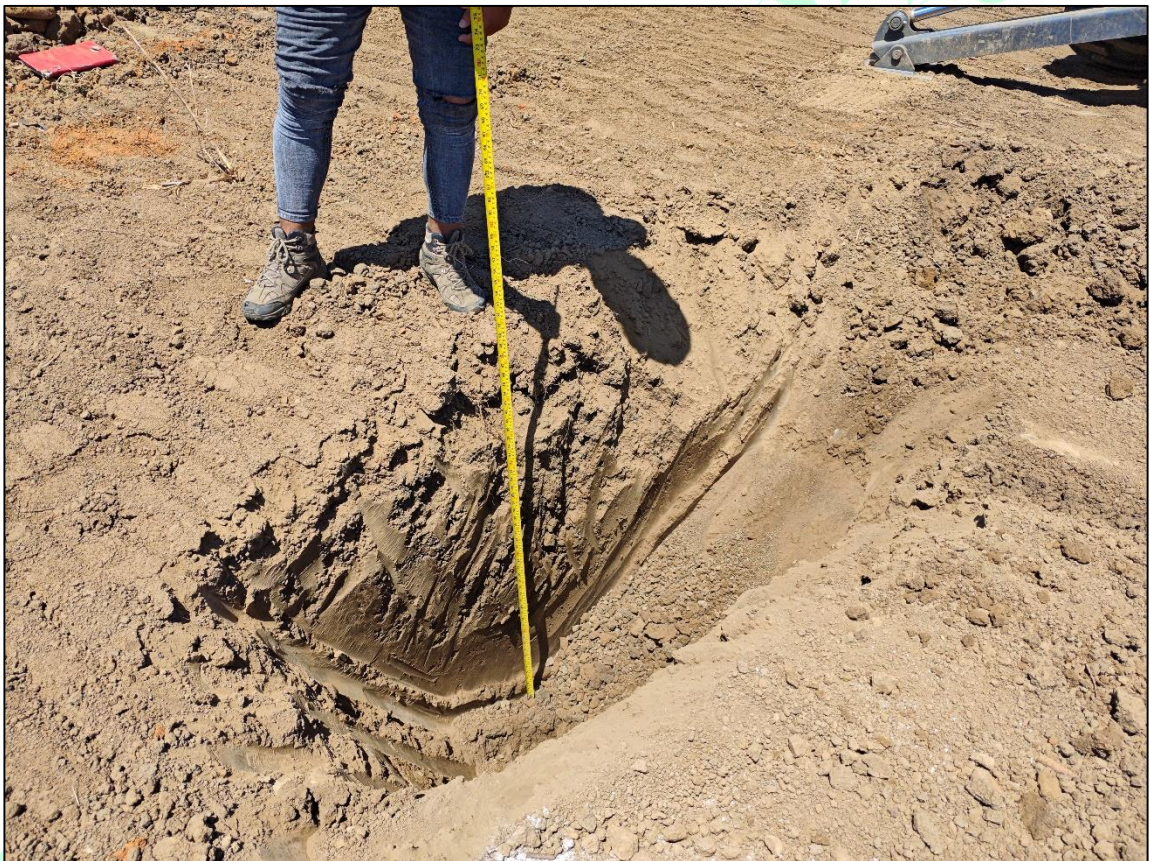
Imagen 19. Exploración Apique 11 terminada y medición de perfil estratigráfico.

Esta excavación alcanzó una profundidad máxima de 1.00 metros, a lo largo del cual se hallaron dos estratos, el más superficial correspondiente a una capa de relleno arcilloso suelto, este manto presentó un espesor de 0.40 metros (de este manto no se tomaron muestras por considerarse irrelevante para uso de ingeniería), subyacente a esta capa desde 0.40 y hasta 1.00 metros correspondiente a una Arcilla arenosa color marrón, plasticidad media, estado de consistencia inferior al límite plástico, con valor de CBR 4.04%.

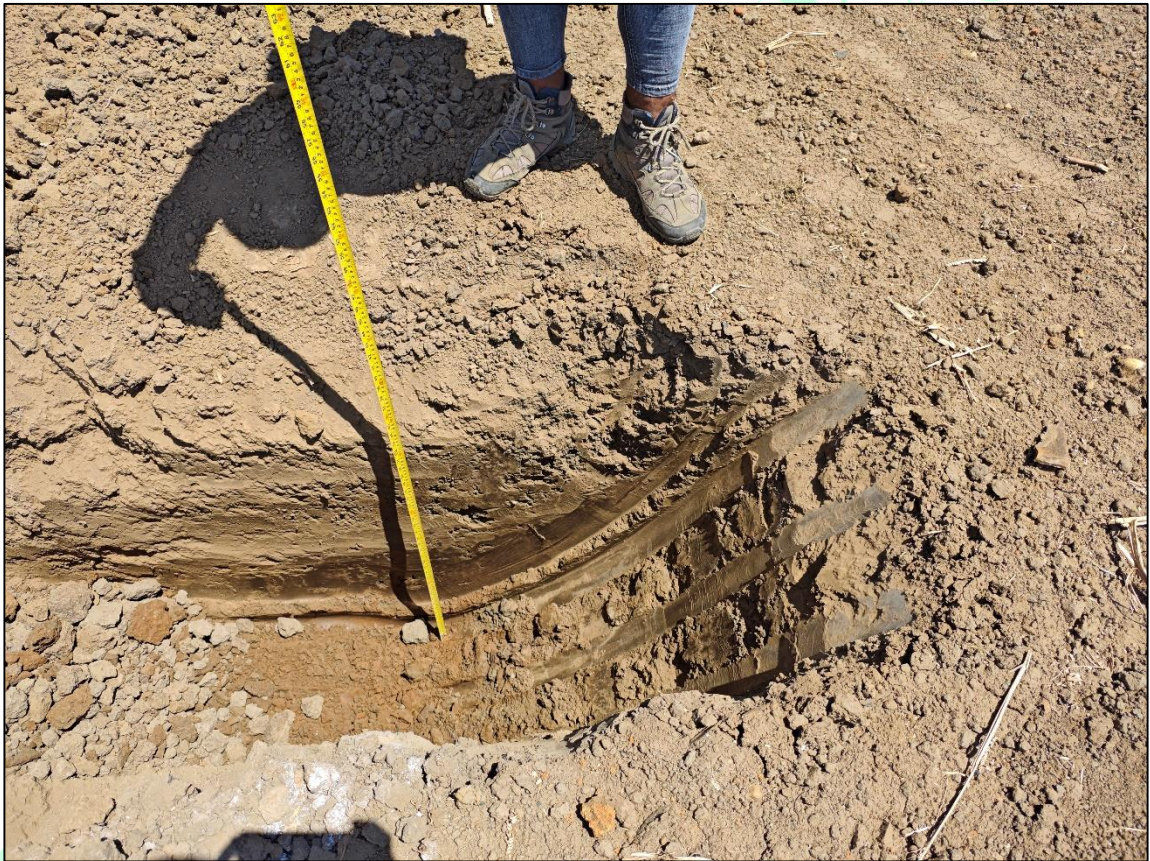
Imagen 20. Apique 12 terminado y medición de perfil estratigráfico.

Esta excavación alcanzó una profundidad máxima de 1.00 metros, a lo largo del cual se hallaron dos estratos, el más superficial correspondiente a una capa de relleno arcilloso suelto, este manto presentó un espesor de 0.30 metros (de este manto no se tomaron muestras por considerarse irrelevante para uso de ingeniería), subyacente a esta capa desde 0.30 y hasta 1.00 metros correspondiente a una Arcilla arenosa color marrón con vetas naranjadas, plasticidad baja, estado de consistencia inferior al límite plástico, con valor de CBR 4.34%.

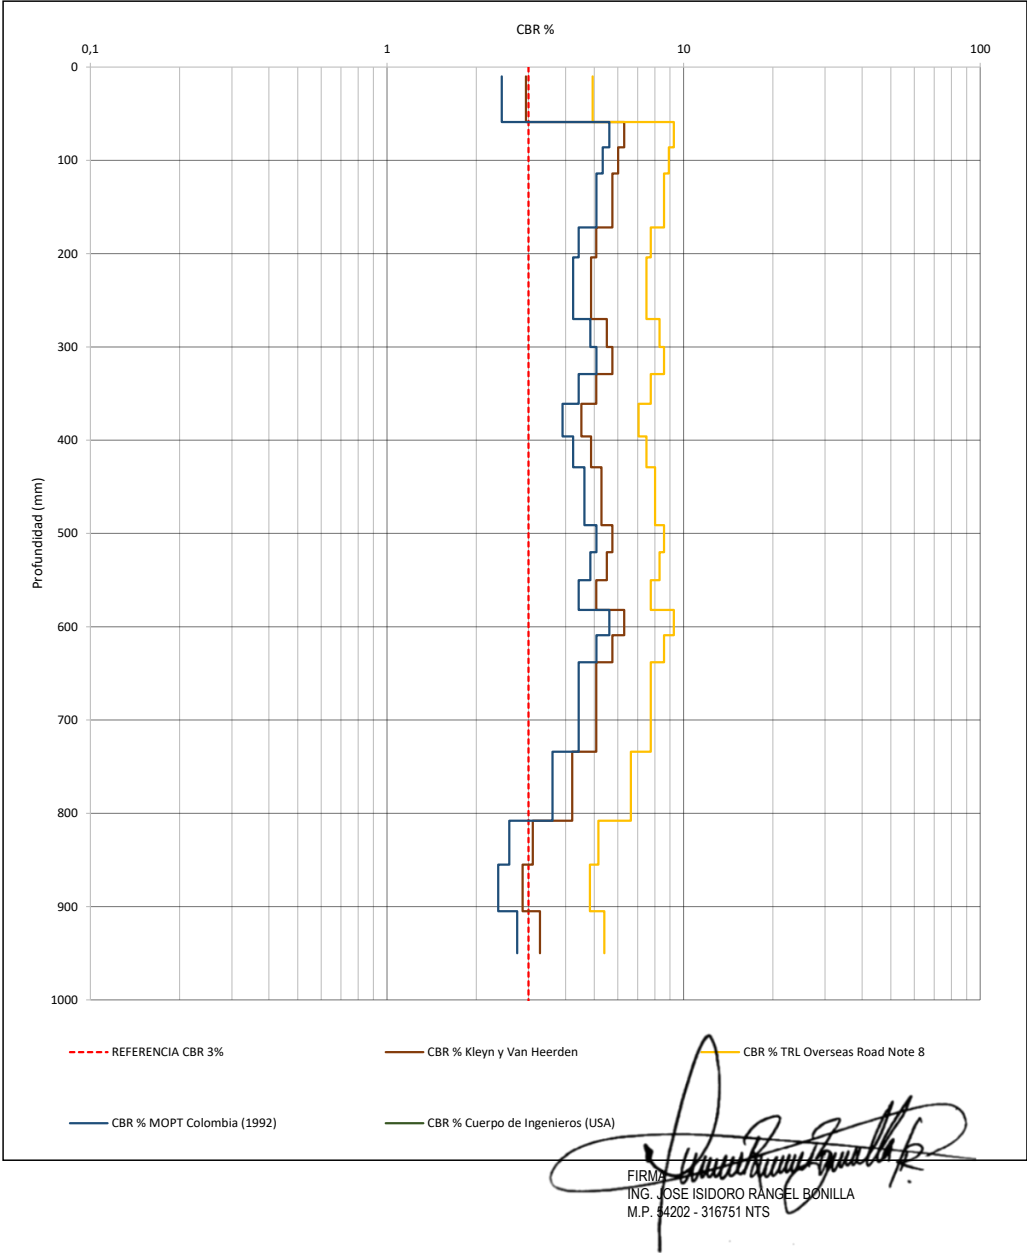
| INFORMACIÓN DE CONO DINAMICO | | | |
|---|---|---|---|
| LOCALIZACIÓN: | APIQUE: 12 MUESTRA: 1 | Fecha: | jueves, 16 de octubre de 2025 |

| INFORMACIÓN DE CONO DINAMICO | | | |
|---|---|---|---|
| CARACTERIZACIÓN: | Arcilla arenosa color marrón con vetas naranjadas, plasticidad baja, estado de consistencia inferior al límite plástico. | | |
